BLOTEC®
FICHA DE VISTORIA EM OBRA
ENSAIO DE ESTANQUEIDADE E INFILTRAÇÃO

Base técnica: ABNT NBR 15575-4
Aplicação: perícia • pós-obra • cliente

2. **CLIENTE:** BLOTEC LTDA
3. **CNPJ:** 33.896.302.0001-49
4. **ENDEREÇO OBRA:** RUA ARY AMARANTE DE MIRANDA/NELSON DOVIGO, N° 121 - LOTE11 QUADRA18, MORRO VERMELHO - LOTEAMENTO RESIDENCIAL DO BOSQUE, MOGI MIRIM-SP
5. **DATA:** 20/09/2025
6. **RESPONSÁVEL TÉCNICO:**
   CREA:

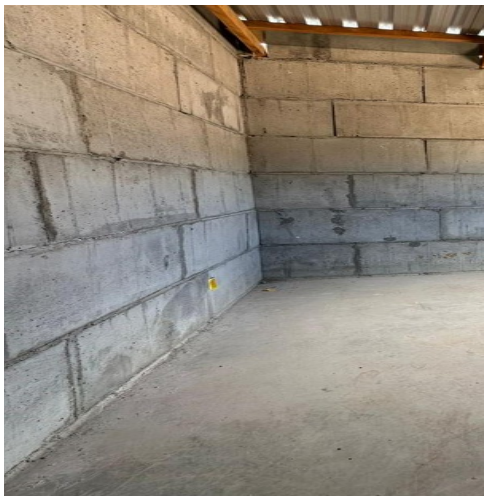
IMAGEM 1: ÁREA Á SER ASPERGIDA
ANTES DA ASPERSÃO
